建築物の アスベスト対策

～災害に備え早めの除去を～

愛知県アスベスト対策協議会

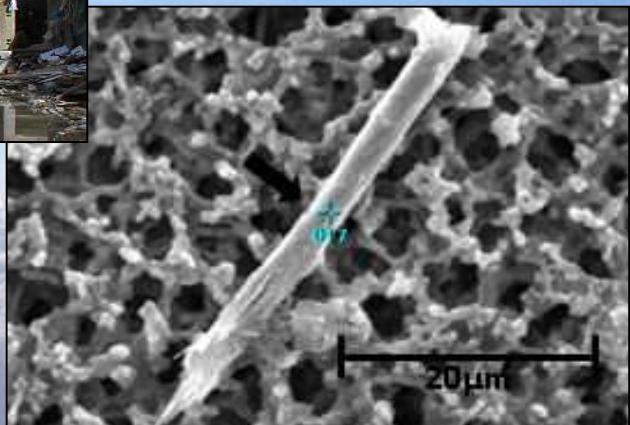
【アスベスト繊維の電子顕微鏡写真】

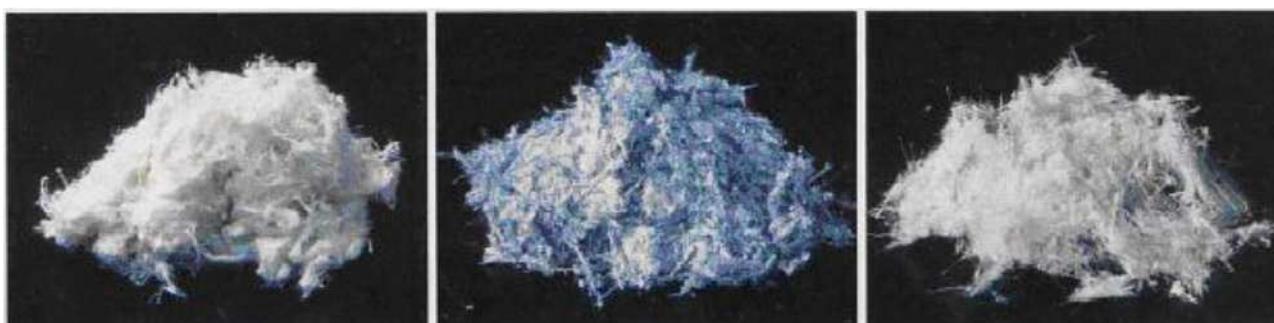
白石綿(クリソタイル)

青石綿(クロシドライト)

茶石綿 (アモサイト)

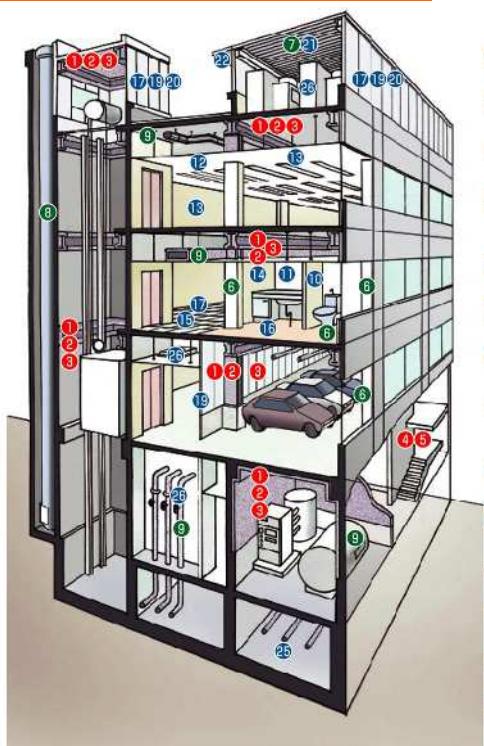
鉄筋コンクリート、鉄骨造の例

- ① 吹付け石綿
- ② 石綿含有吹付けロックウール(乾式・半湿式)
- ③ 石綿含有吹付けロックウール(湿式)
- ④ 石綿含有バーライト吹付け
- ⑤ 石綿含有バーミキュライト吹付け(ひる石)
- ⑥ 石綿含有けい酸カルシウム板第2種
- ⑦ 屋根用折版石綿断熱材
- ⑧ 煙突石綿断熱材
- ⑨ 石綿・けいそう土・バーライト・石綿けい酸カルシウム等各種保温材
- ⑩ フレキシブルボード・大平板等
- ⑪ けい酸カルシウム板第1種
- ⑫ 岩綿吸音板

- ⑬ 石膏ボード
- ⑭ けい酸カルシウム板第1種
- ⑮ ビニル床タイル
- ⑯ フロアシート(長尺塗ビシート等)
- ⑰ 押出成形品
- ⑱ 焙業系サイディング
- ⑲ 押出成形セメント板
- ⑳ フレキシブルボード・石綿セメント板
- ㉑ スレート波板
- ㉒ けい酸カルシウム板第1種
- ㉓ 住宅化粧用スレート
- ㉔ 石綿セメント円筒
- ㉕ 耐火二層管
- ㉖ ガスケット・パッキン

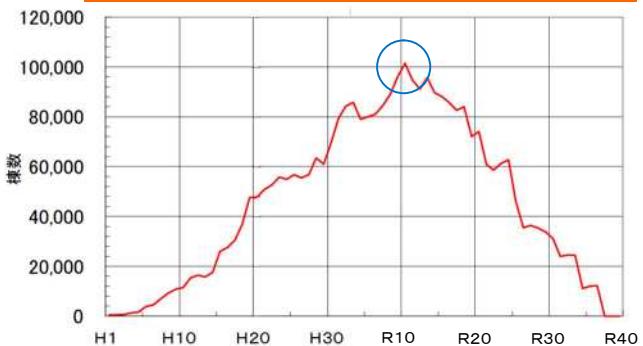
民間建築物の年度別解体棟数(推計)

また、アスベスト建材使用の民間建築物の解体棟数のピークについては、2028(令和10)年頃と推計されています。

注: 対象建築物は0.1重量%以上のアスベストを含む可能性のある民間建築物。

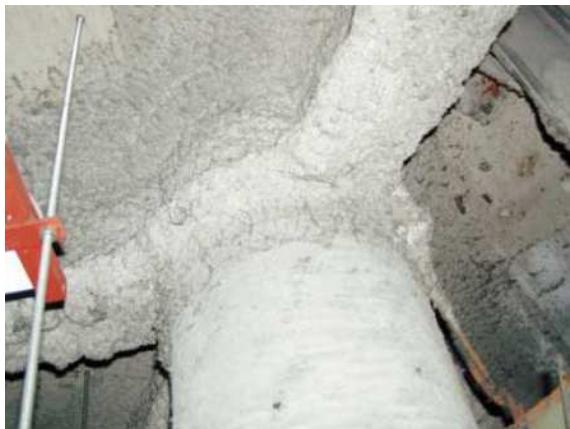
吹付け石綿

- ・用途: 鉄骨耐火被覆材
- ・製造時期: ~1975

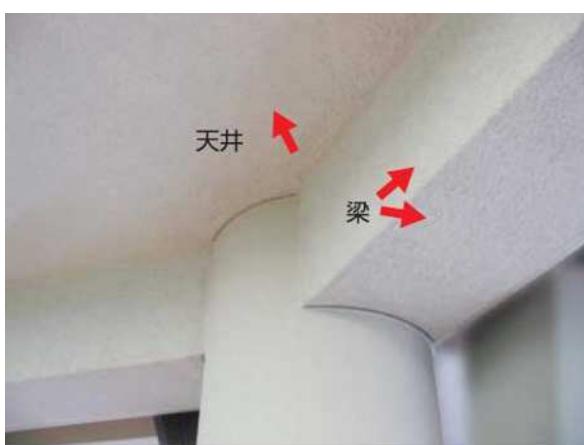
石綿含有吹付けパーライト

- ・用途: 天井梁型、吸音材、仕上げ材
- ・製造時期: ~1989

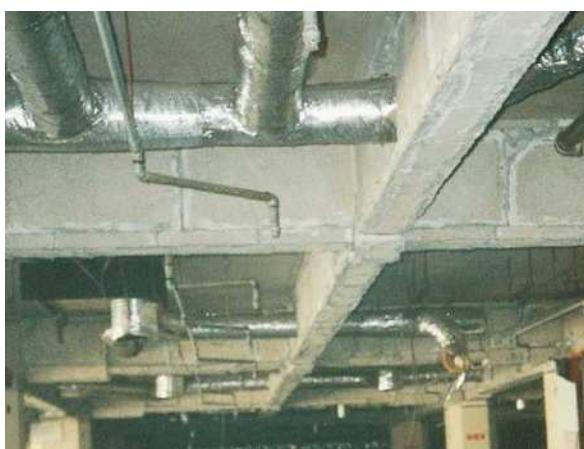
石綿含有けい酸カルシウム板第2種

- ・用途: 鉄骨耐火被覆材
- ・製造時期: ~1997

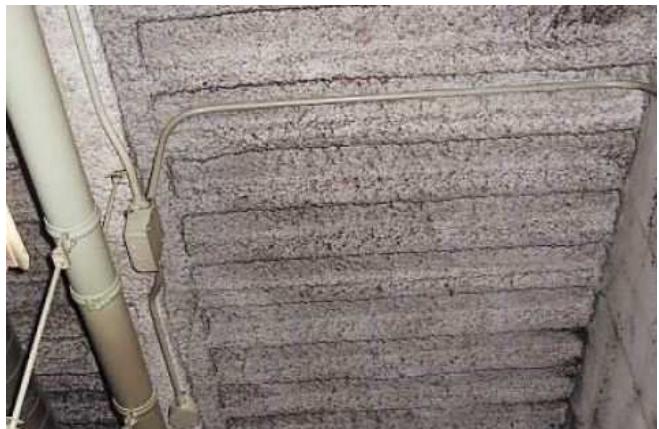
石綿含有吹付けロックウール

- ・用途: 天井断熱材
- ・製造時期: ~1987

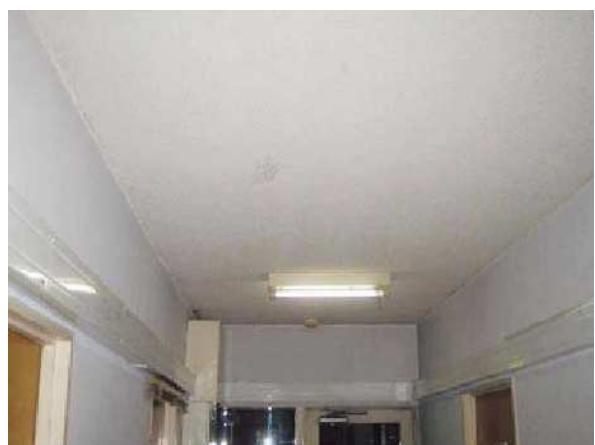
石綿含有吹付けバーミキュライト(ひる石)

- ・用途: 天井、吸音材、仕上げ材
- ・製造時期: ~1988

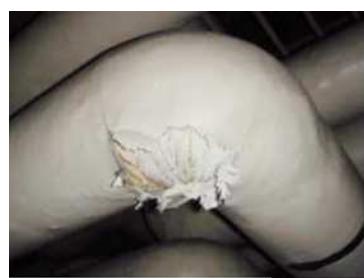
石綿・けいそう土・パーライト・ 石綿けい酸カルシウム等 各種保温材

配管エルボの保温材

- ・用途: 配管保温材
- ・製造時期: ~1980

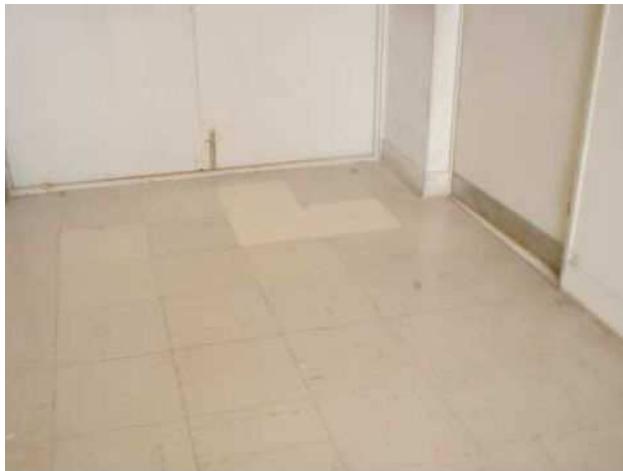
ビニル床タイル

- ・用途:床材
- ・製造時期:～1987

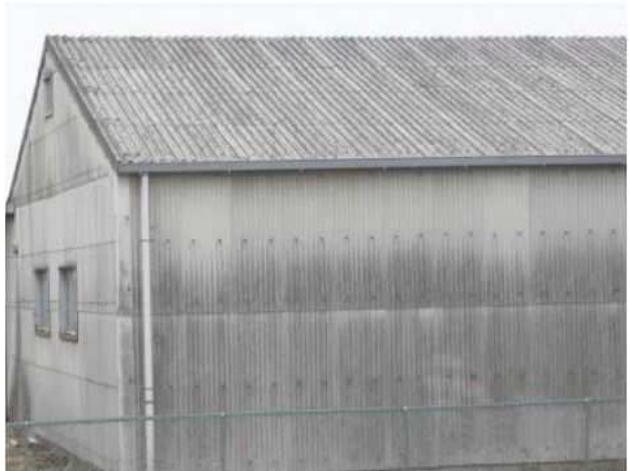
スレート波板

- ・用途:外装材、屋根、外装、外壁
- ・製造時期:～2004

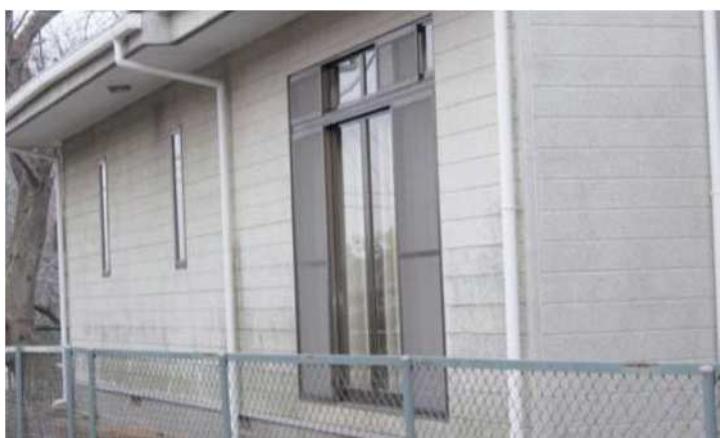
石綿含有窯業系サイディング

- ・用途:外壁材
- ・製造時期:～2004

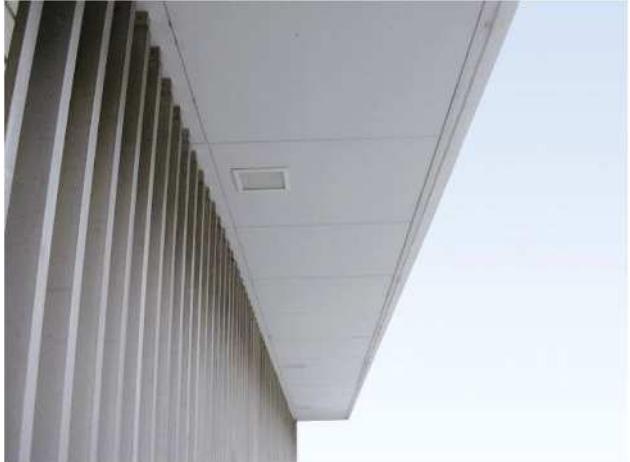
石綿含有けい酸カルシウム板第1種

- ・用途:軒天井材、内壁材
- ・製造時期:～2004

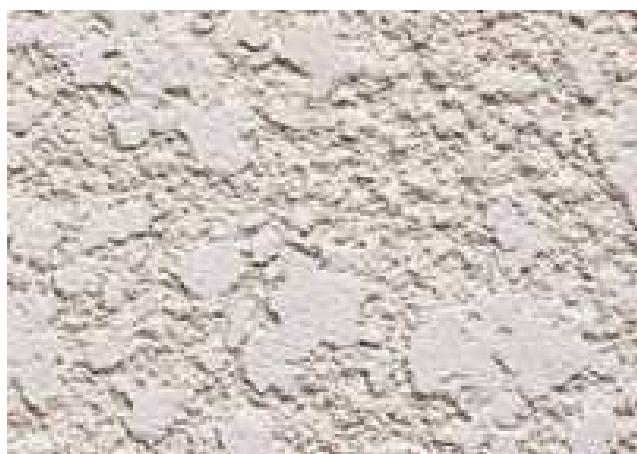
石綿含有仕上塗材

セメントスタッコ

- ・用途:外装仕上材、内装仕上材
- ・販売期間:1975～1999

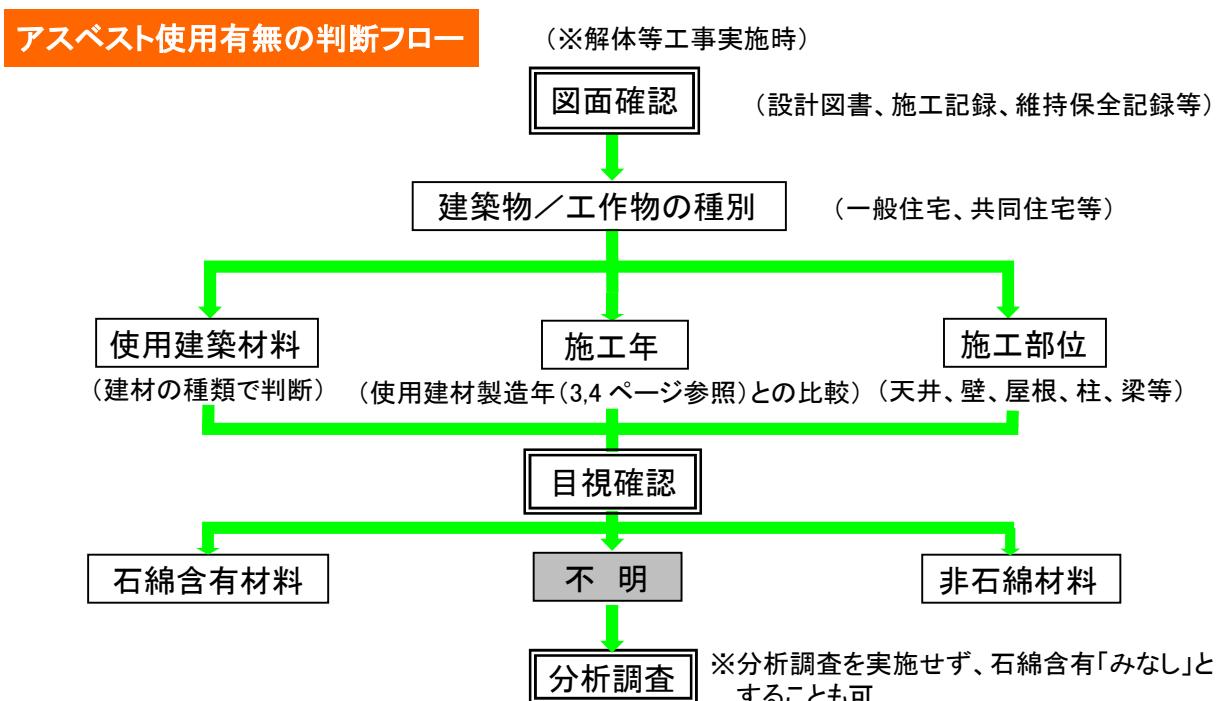
step1 吹付け材などアスベスト建材の使用されている箇所を特定

↓ ※下図【アスベスト使用有無の判断フロー】参照

step2 アスベスト建材の劣化等を定期的に観察

step3 アスベスト建材に劣化等がみられ労働者にばく露のおそれがある場合には、除去等の発じん防止対策を実施

※解体等工事実施時のアスベスト使用有無の調査は、上記手順で法定化されています。

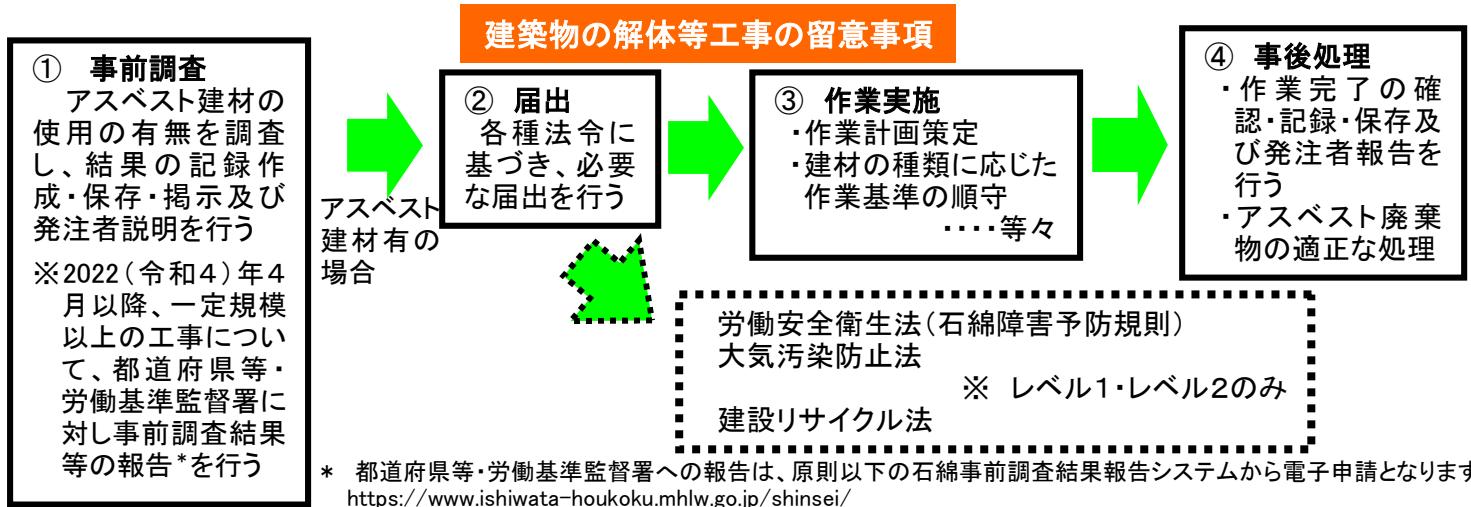
建築物の解体等工事にあたり、事業者はあらかじめアスベスト建材の使用有無を調査し、その箇所を特定する必要があります。建築物の解体等工事の留意事項は次のとおりです。

事前調査の結果、アスベスト建材が使用されていた場合、その種類に応じて、解体工事を施工する者は、大気汚染防止法、石綿障害予防規則等の法令に基づく届出や工事時の飛散防止対策の実施が義務づけられています。
