水田生態系ネットワークの再生 Restoring the ecological network in paddy field

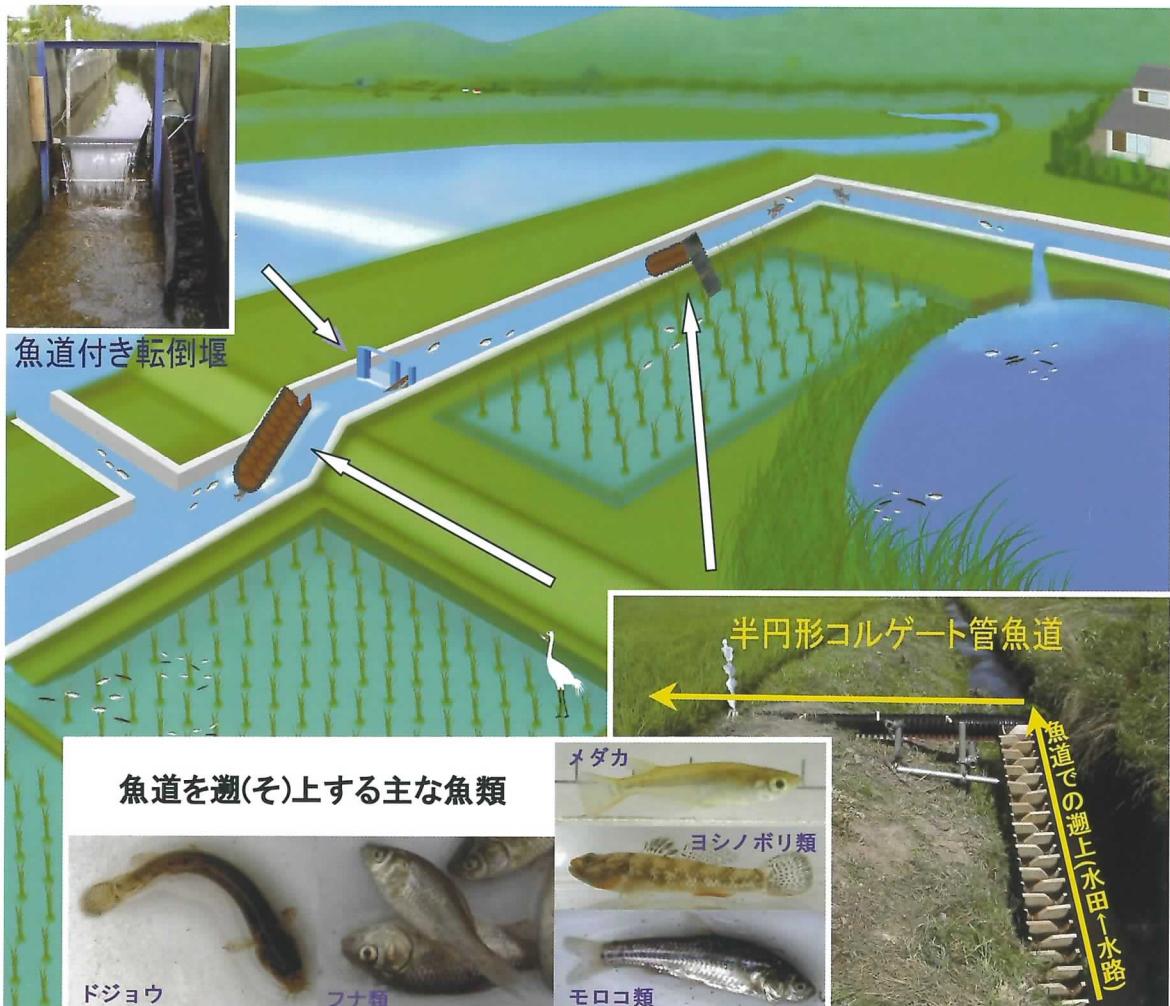
い流量でも遡上が可能な「半円形コルゲート管魚道」と魚類が棲息できる水深と流速を確保する「魚道付き転倒堰（てんとうぜき）」を開発しました。
