萬福寺本堂、鐘楼、山門 (まんぷくじほんどう、しょうろう、さんもん)

所在地：知立市上重原町本郷 27

所有者：宗教法人萬福寺

1 登録理由

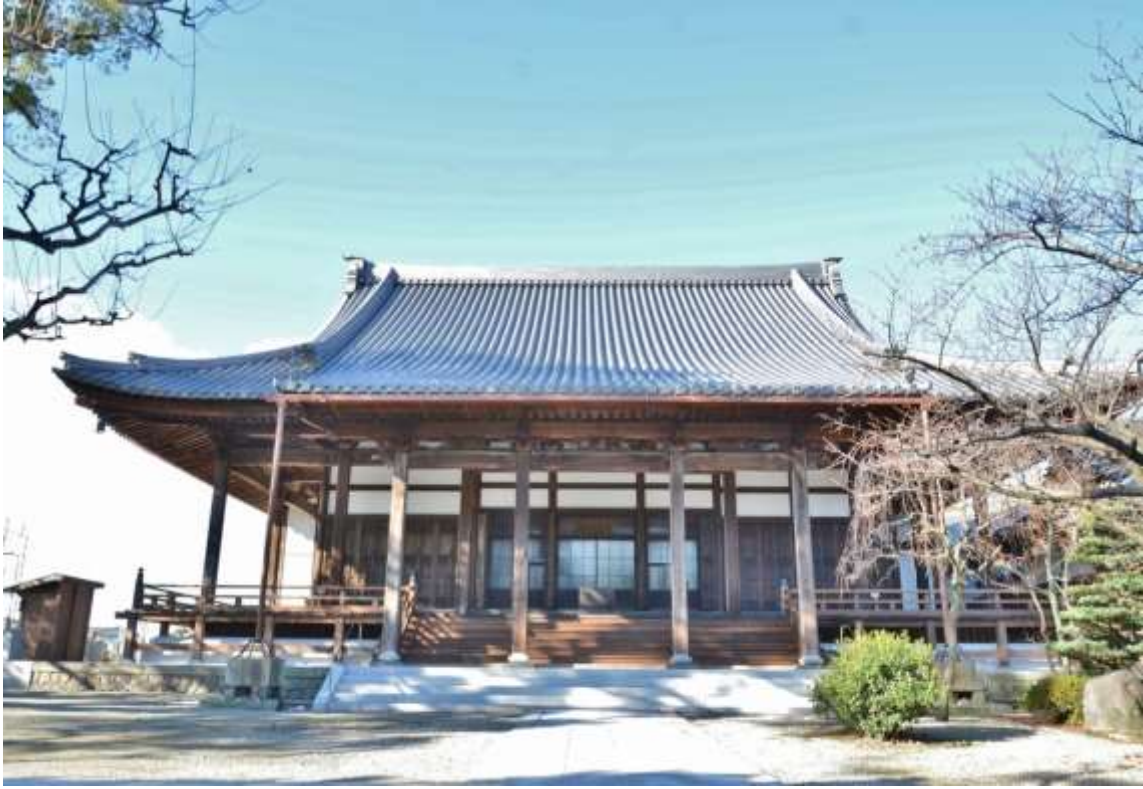
本堂正面 外観（知立市教委提供）

本堂は、境内の西側中央に位置し、東を正面にして建つ。明治 28 年 (1895) と大正 3 年 (1914) の年記のある棟札が 2 枚残されており、『寺誌』によると、明治 28 年は起工式、大正 3 年は上棟式とあるが、本堂の完成時期は入仏式が行われた明治 32 年(1899)と考えられる。棟梁は明治期の西三河で活躍した小野田又蔵で、本堂は又蔵最盛期の代表

規模は桁行9間、梁間8間、木造平屋建の入母屋造¹、本瓦葺²、平入の堂であり、標準的な真宗本堂平面を持つ大型の堂で、三間向拝³が付く。内部については、外陣⁴・矢来内⁵・余間⁶・内陣⁷など発展完備された仏寺式の間取りを示している。外陣・矢来内を小組格天井⁸に、余間を折上小組格天井に、内陣を二重折上小組格天井とする。

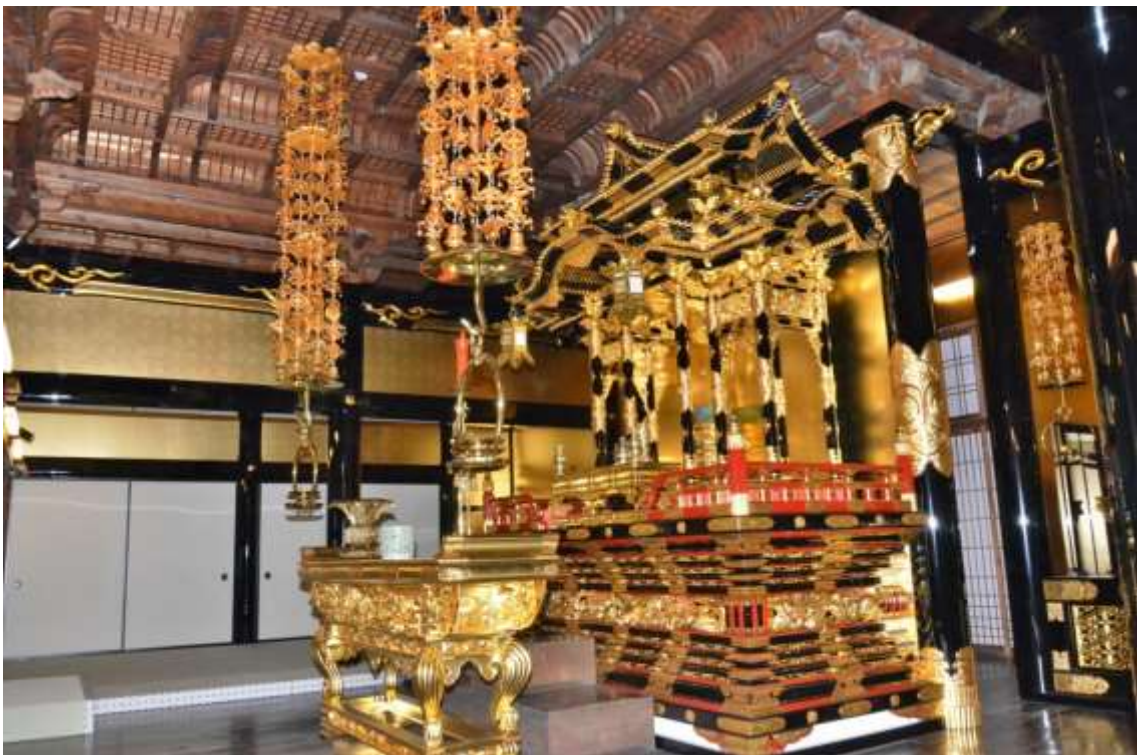
本堂 内陣（知立市教委提供）

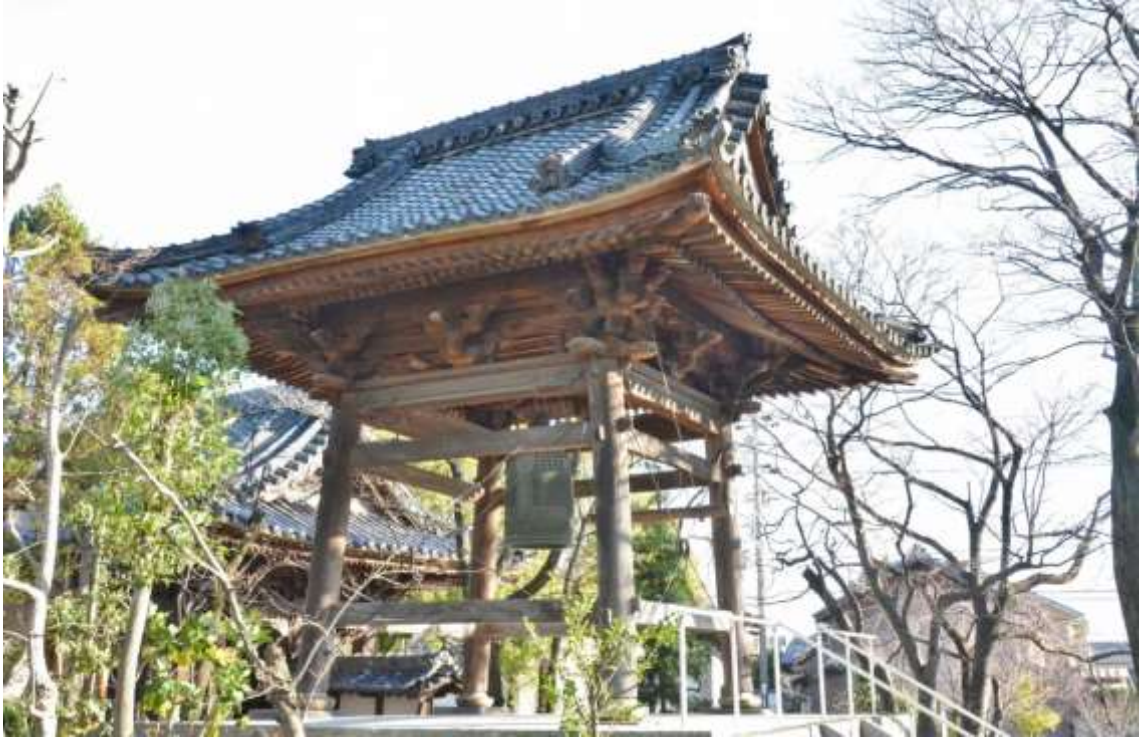
鐘楼 南西面外観（知立市教委提供）

江戸末期の鐘楼として貴重である。禅宗様を基調とした建築で、造作も手が込んでいるものである。

鐘楼は、本堂の正面（東側）前方に位置し、山門の南西に隣接して建つ。寺蔵文書に寛文8年（1668）と文久2年（1862）の再建の記述があり、現在の鐘楼は文久2年の再建遺構と考えられる。規模は桁行1間、梁間1間、入母屋造、棧瓦葺⁹で、石積み基壇¹⁰上に棟を南北に通して建つ。軒は二軒扇垂木¹¹、詰組¹²の禅宗様を基調とした装飾密度の高い建築である。

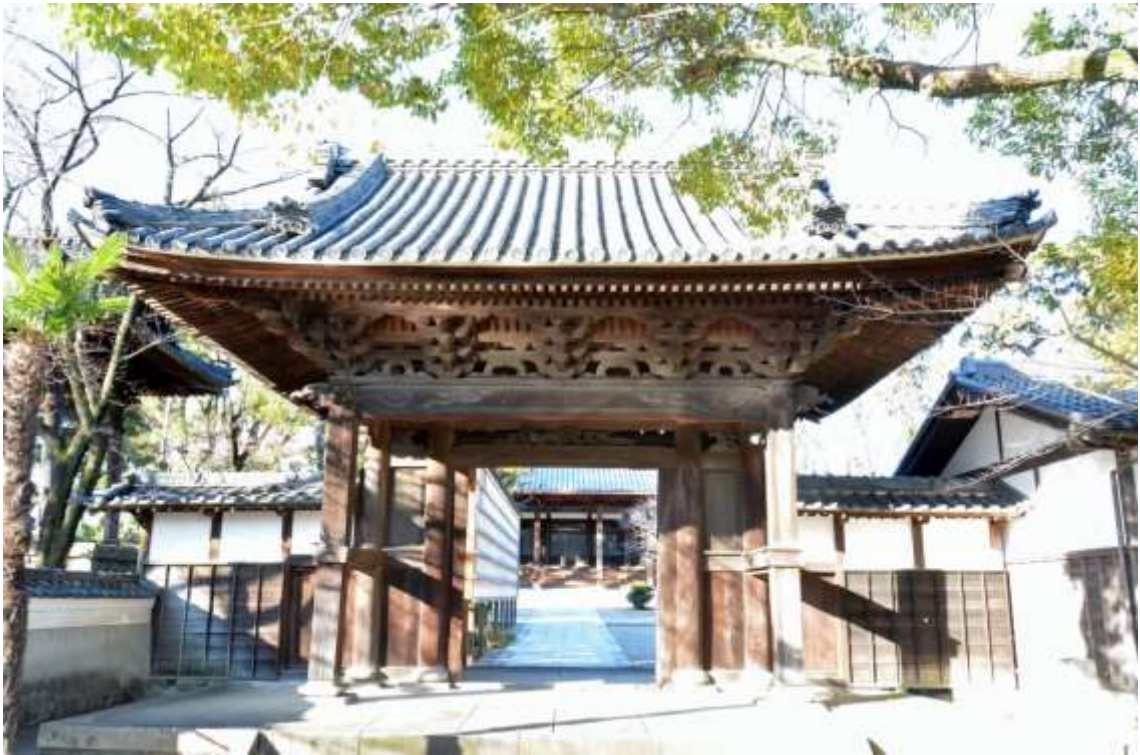
山門 正面（知立市教委提供）

全体に入念な装飾を施した意匠を見せる比較的規模の大きい四脚門で、貴重な遺構である。

山門は、堂の正面（東側）前方に位置し、東を正面にして建つ。規模は桁行1間、梁間2間、入母屋造、本瓦葺の四脚門で、棟通りに円柱を4本立て柱間を3間とし、戸口を構える構成は特異であり、全体に入念な装飾を施した意匠で、建築的な質も高い江戸時代末期の遺構として貴重である。棟札と寺蔵文書によって天保15年（1844）の再建であると知られる。
